Progetto Monte Ucia

Cose che capitano

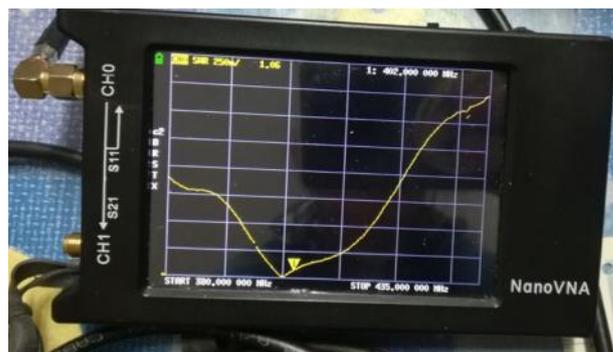
Ernesto IZ2FLY, famoso cacciatore di sonde, ha realizzato una antenna da portare in postazione su Ucia per verificare le caratteristiche del ricevitore in questa banda. Si tratta di una Jpole centrata a 402 MHz (foto sotto).

Durante il test in laboratorio Ernesto ha riscontrato significative differenze nel comportamento e nella risonanza in base al materiale e diametro del tubo messo a protezione dell'antenna.

Alla fine ha deciso di metterla in un tubo diametro 25mm pvc per impianti elettrici.

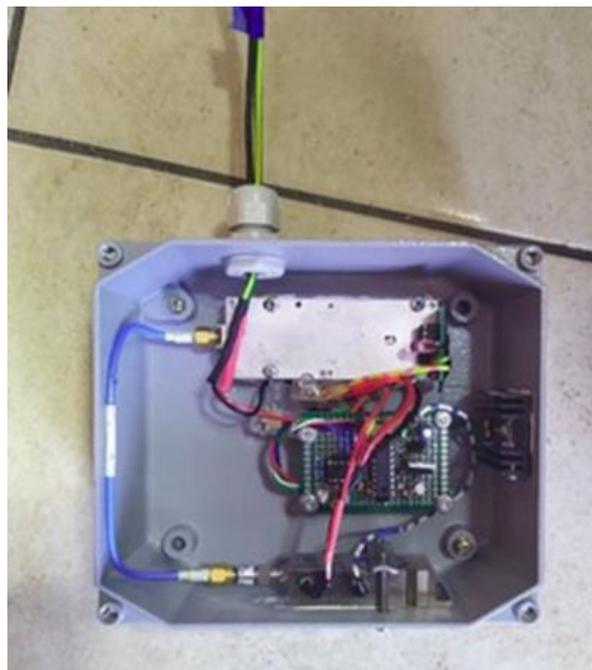
cabinet beacon in 24 GHz, che alla fine appare come in foto.

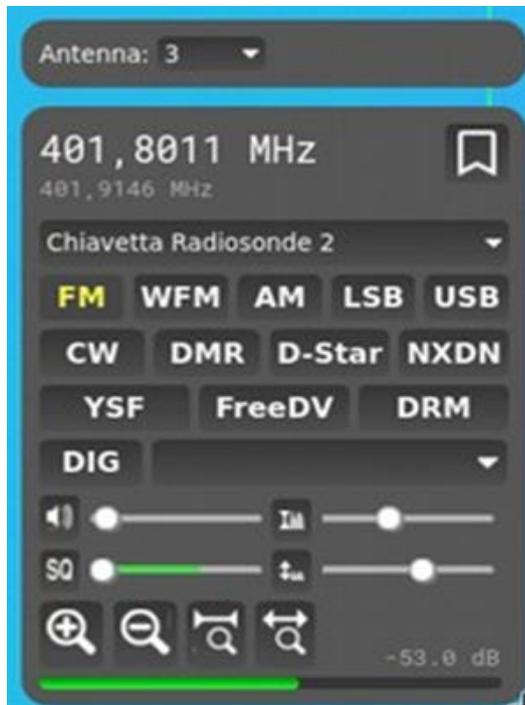
Non essendo questo disponibile, sono stato costretto ad una soluzione casalinga. Ne è venuto fuori un menu' integrato nel pannello di Openwebrx che permette di commutare la

nostra schedina con hmc253.

Alla prima prova in laboratorio, tuttavia, abbiamo riscontrato che l'hmc253 non commutava e che il segnale passava da tutti gli ingressi. Dopo un po' di prove abbiamo la certezza che hmc253 si sia guastato.

Qualche giorno dopo sostituiamo la schedina con un'altra. Questa funziona, ma due porte non commutano.

Dato che usiamo 6 porte su 8 decidiamo che le due che non funzionano le ignoriamo.

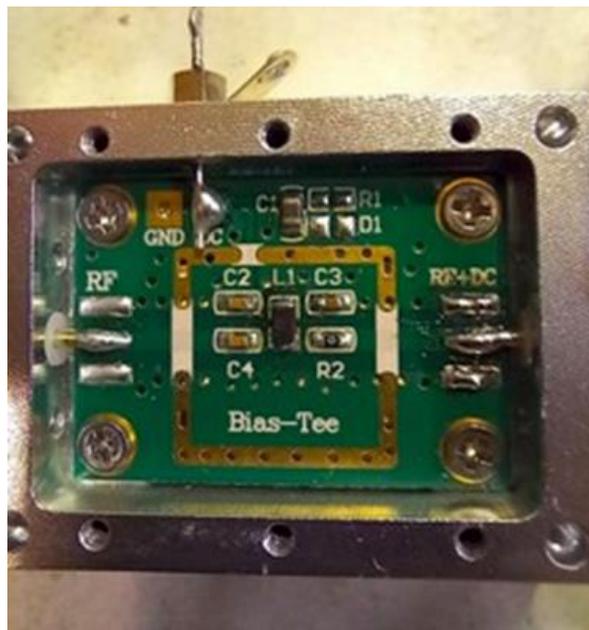
Sempre durante i vari test abbiamo visto che il bias tee, utilizzato per alimentare l'LNB a 10 GHz, tende a essere un buon generatore di problemi.

Al momento le soluzioni circuitali vendute non offrono particolari protezioni e in caso di corto sul cavo salta l'induttanza (in foto L1) o in caso di alimentazione sul cavo la tensione rientra sul circuito.

A noi ovviamente è capitato e abbiamo dovuto smontare e riparare l'LNB!!!!

Visto che fare un corto sul cavo è una cosa che può facilmente accadere, abbiamo optato per inserire in serie all'alimentazione un fusibile di protezione (che verrà sostituito con uno auto ripristinante appena ci arriva).
