Arrivano i rinforzi

Progetto Monte Ucia

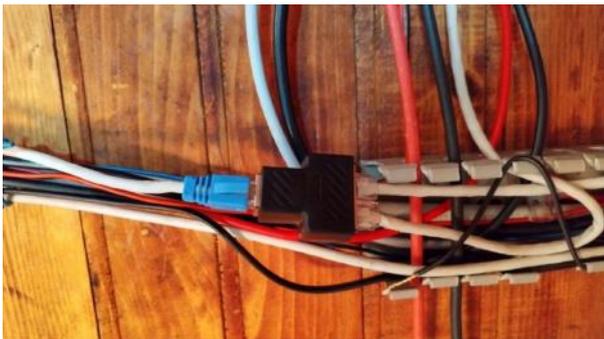
Il regolatore di carica ha risposto correttamente: bene, non era bruciato. Poi si è collegato al secondo Epever: funzionava anche quello. Quindi, abbiamo testato il connettore RJ45 che permette il parallelo tra i due, ed era anch'esso funzionante.

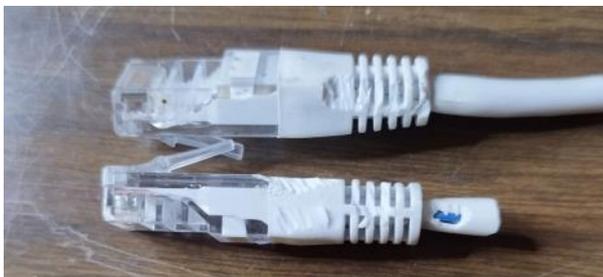
Successivamente, abbiamo provato i cavi: il primo non funzionava, il secondo neanche. Com'era possibile? Con il terzo cavo, tutto ha funzionato correttamente. Il problema, dunque, erano i cavi. Alla fine, abbiamo scoperto che il primo cavo, considerato "sicuro", era stato rosicchiato in vari punti da un topo, mentre il secondo, utilizzato normalmente (nonostante più di dieci anni di servizio), aveva probabilmente un pin che occasionalmente non faceva buon contatto. Ecco a cosa non avevo pensato nelle mie elucubrazioni, hihhi. In dieci anni non era mai successo che i topi facessero visita!

Per proteggere le apparecchiature, abbiamo deciso di attrezzarci con delle esche. Ora, almeno la tele-gestione dei regolatori di carica è in servizio. Siamo già più soddisfatti. Prima di chiudere tutto e tornare giù, Ernesto ha scattato una foto a un punto del tetto che

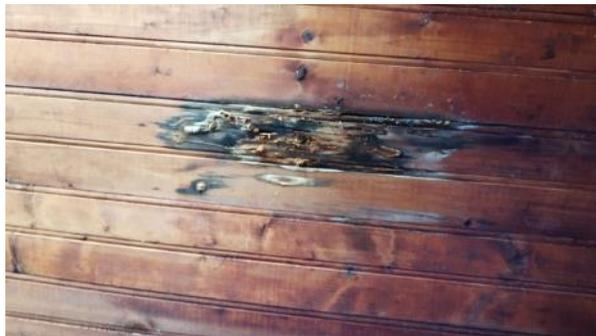
mostrava i segni di probabili infiltrazioni d'acqua.

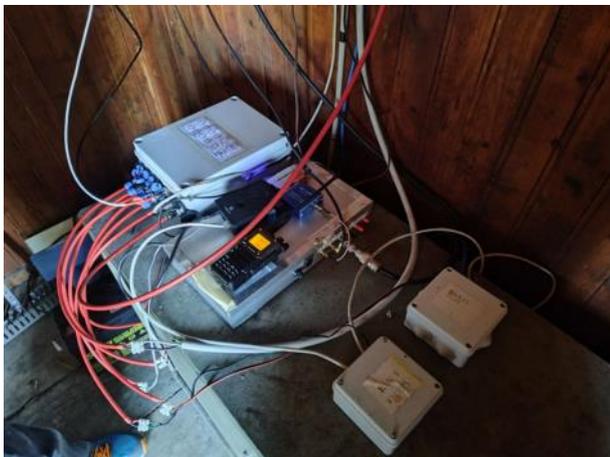
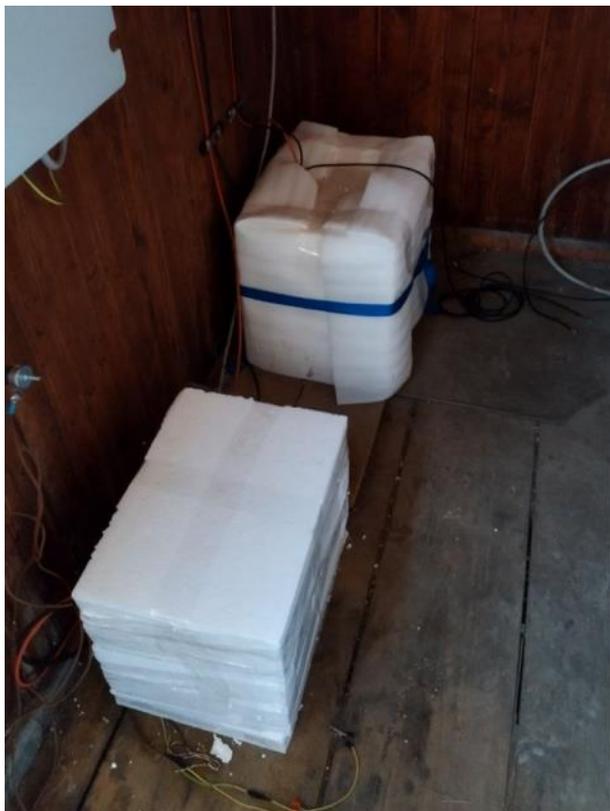
Nel frattempo, sono stati ricablati tutti i dispositivi e aggiunta una protezione termica per l'inverno al secondo gruppo di batterie LiFePO4.

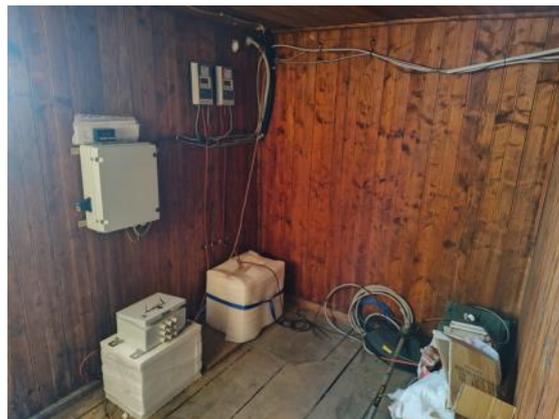
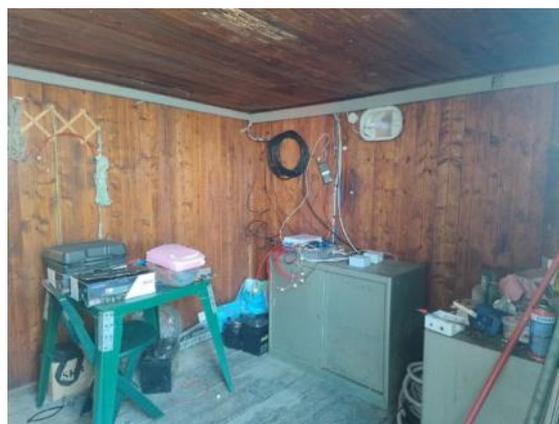
Per allungare la vita delle batterie recuperate e disporre di un'alimentazione di servizio secondaria, si è deciso di mantenere sotto leggera tensione le vecchie batterie di Ucia (pochi mA di carica).

In questo modo, si spera di poterle riutilizzare per luci, saldatore, PC, decespugliatore, ecc. Alla fine dei lavori, il sito è apparso molto più ordinato.
