Progetto Monte Ucia

Cose che capitano

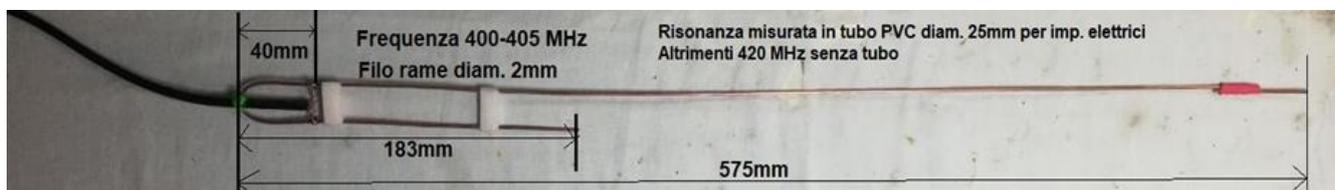
Il 27 gennaio mi viene comunicato da Adelio IZ2DJP che il beacon in 10 GHz appena montato ha smesso di funzionare. A parte i soliti accidenti, ci mettiamo a fare una problem determination. Verificate da remoto tensioni e correnti, non riscontriamo particolari anomalie. Effettuiamo il classico spegnimento e riaccensione, nella speranza di resettare i processori, ma niente. Si decide quindi per una diagnostica sul campo e si pianifica una salita. Il 3/2 Adelio ed Ernesto salgono in postazione e dopo aver verificato il tutto optano per portare giù i due beacon. Con l'occasione Ernesto monta la Jpole. Subito si vedono i miglioramenti in 402, complice anche il

Il giorno dopo, controllando il beacon, Adelio riscontra che è saltato un 7805. Il problema è probabilmente attribuibile ad un difetto del componente in quanto sullo stesso cade poca corrente ed è abbondantemente dissipato.

Dopo la sostituzione il tutto viene rimesso in test. Intanto effettua alcuni miglioramenti al

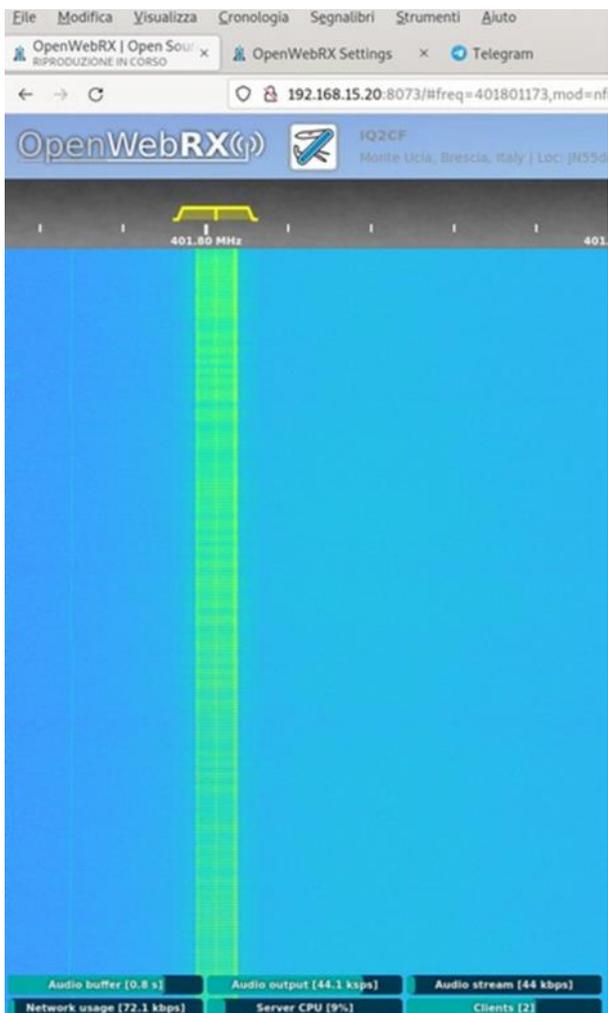
fatto che sono sparite le armoniche (o i trasferimenti?) delle stazioni FM che cadevano in

banda.

Valutiamo anche i cambiamenti rispetto alla direttiva sia in gamma 2m che in 70cm.

Teniamo comunque in conto che stiamo utilizzando la chiavetta SDR e non l'RSPI da cui ci aspettiamo migliori prestazioni e che l'antenna non è per niente centrata su queste frequenze.
