Arrivano i rinforzi

Progetto Monte Ucia

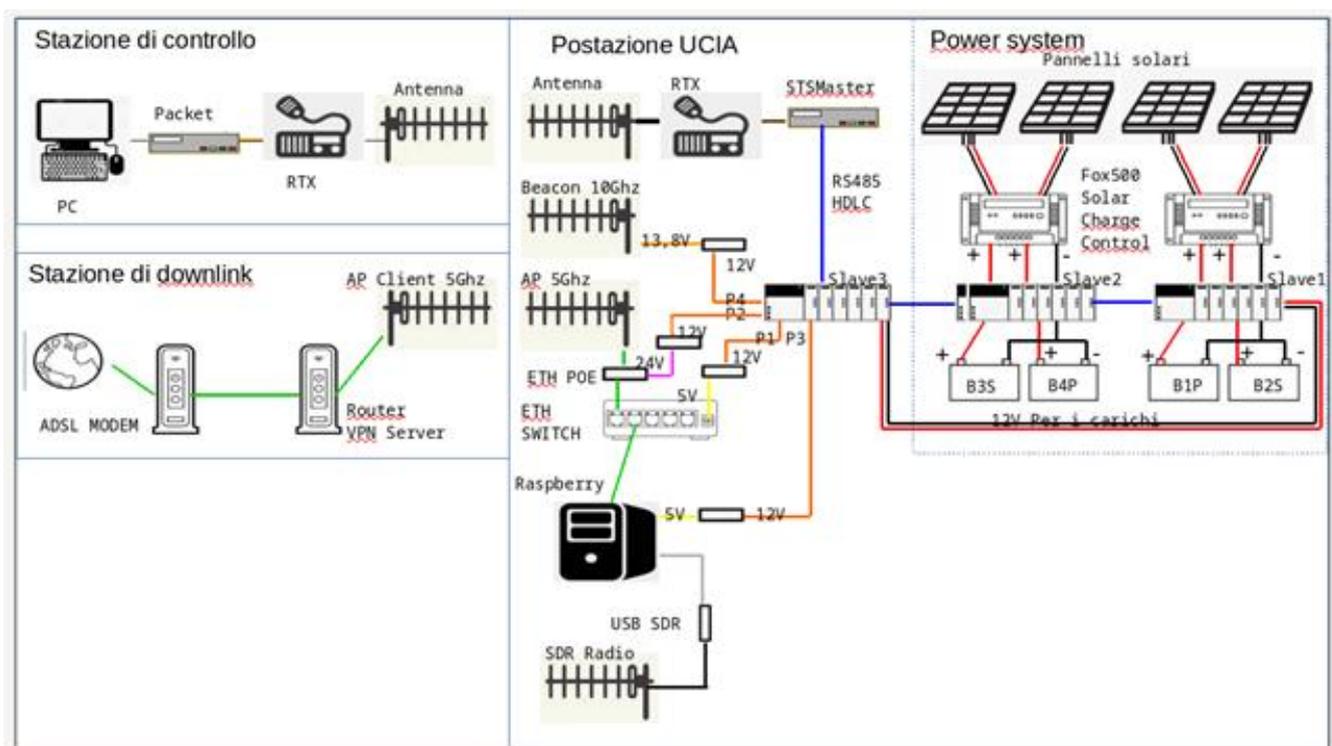
Ernesto ha acceso il PC portatile, avviato il programma, e con un cavetto Ethernet si è collegato al primo Epever.

Il regolatore di carica ha risposto correttamente: bene, non era bruciato. Poi si è collegato al secondo Epever: funzionava anche quello. Quindi, abbiamo testato il connettore RJ45 che permette il parallelo tra i due, ed era anch'esso funzionante.

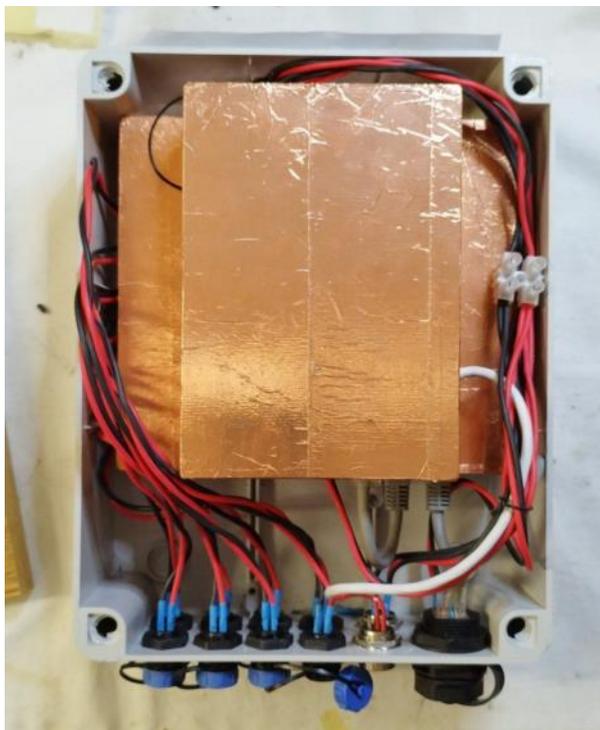
Una volta arrivato il materiale, Ernesto ha proceduto all'assemblaggio, ottenendo un

lavoro ben fatto.

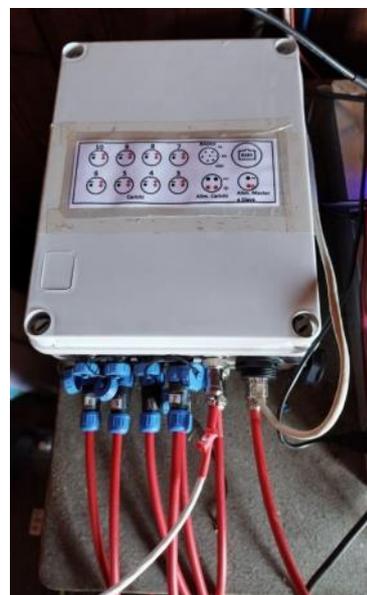
Nel frattempo, sono stati ricablati tutti i dispositivi e aggiunta una protezione termica per l'inverno al secondo gruppo di batterie LiFePO4.
