Progetto Monte Ucia

La grande impresa

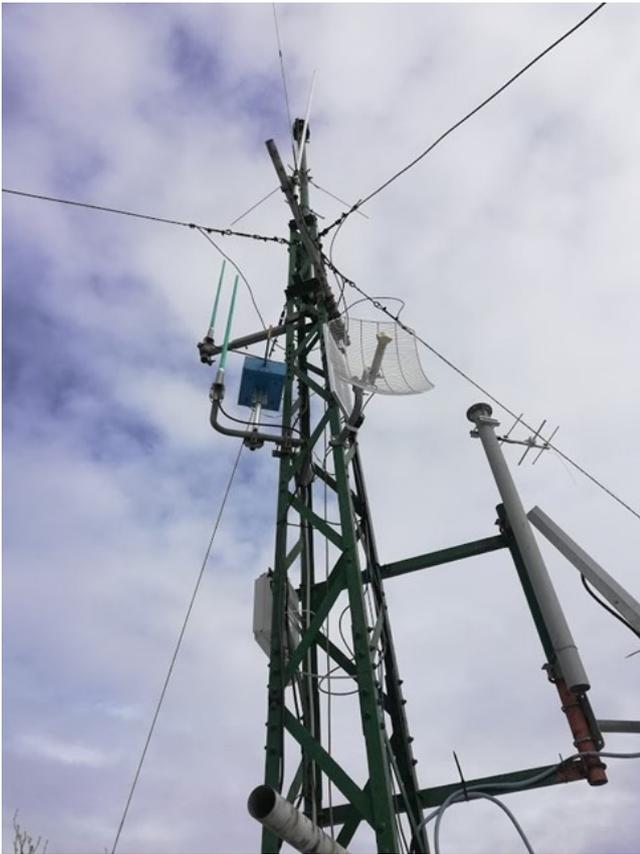
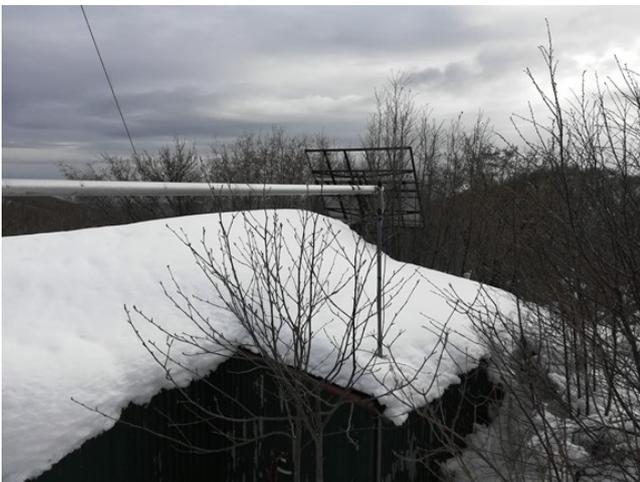
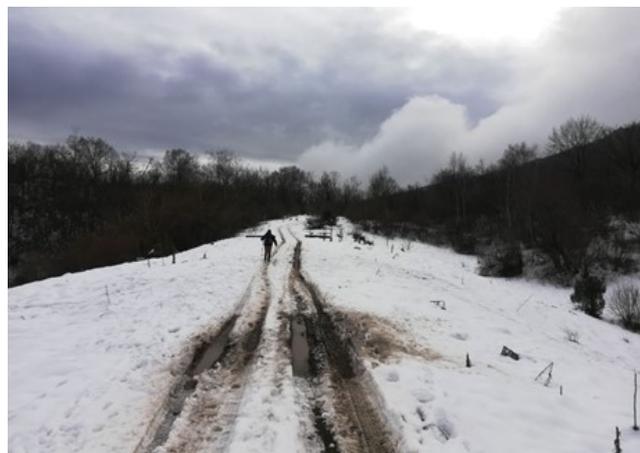
Si apre appena appena il cielo giusto per permettere una foto del traliccio. Si vedono bene il beacon e l'AP montato. Le due verticali che si vedono sono di un altro gruppo di cui non ricordo il nome. Più in alto la nostra antenna dei 144, nastrata alla base. In basso sulla destra l'antenna direttiva del beacon a 432 di Ernesto.

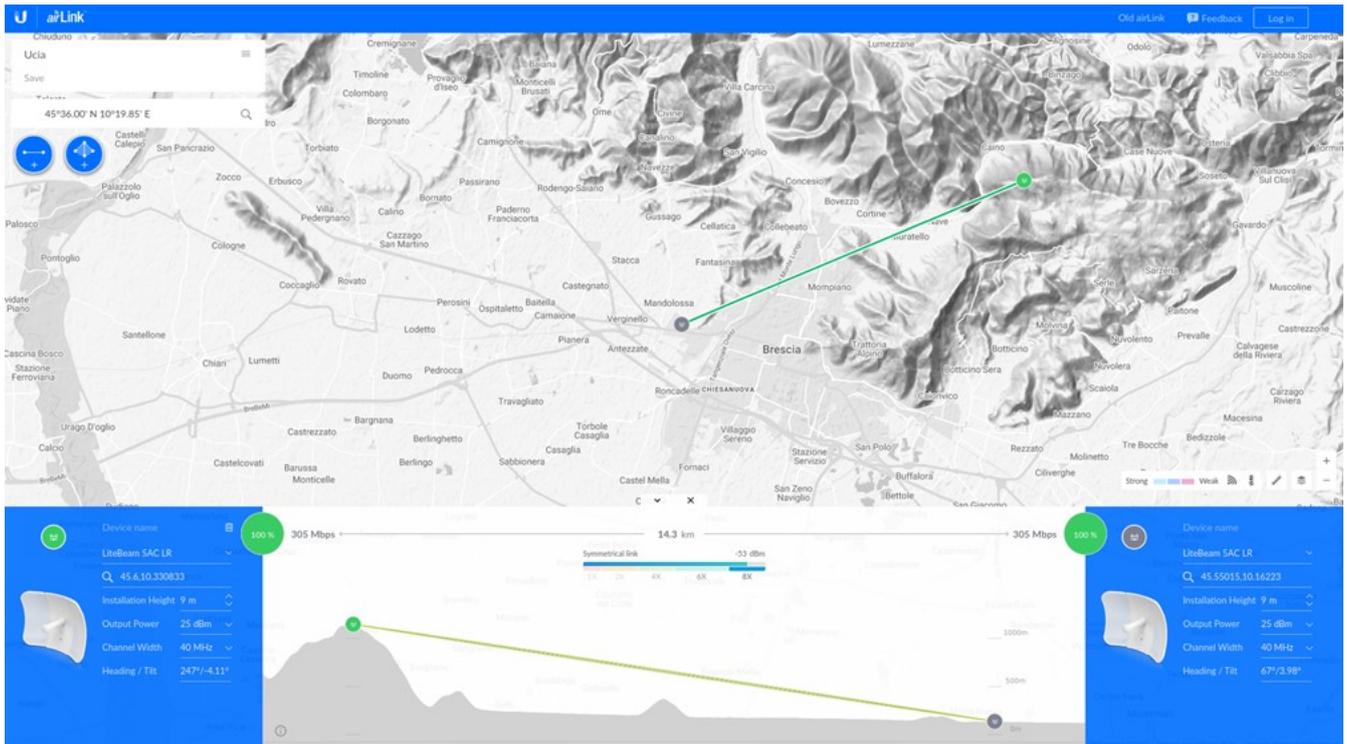
Nei giorni successivi Fabio contatta il fornitore dell'Airgrid per chiedere informazioni e consigli su come ottimizzare le prestazioni. Ci viene suggerito di aumentare la potenza di trasmissione in fase installazione, per poi ridurla una volta effettuato il corretto puntamento. Facciamo una nuova simulazione della tratta per verificare cosa dice la teoria. Il sito airLink appare molto confortante. Abbiamo una distanza di 14,3km, con antenne che in teoria guadagnano 27dbm e un trasmissione a +25dbm. A una frequenza di 5,6GHz, con un canale di 40MHz, l'attenuazione di tratta è simulata in circa 130dbm. Per cui al ricevitore dovremmo avere un se-

gnale a -51dbm con un floor limit di -96 . Un bel segnalone!!!

Convinti dalla teoria, i nostri eroi decidono di ripetere l'impresa, questa volta portando il PC portatile. Il 23/12 Adelio e Ernesto tornano su Ucia e iniziano ad operare. Alzano il livello di trasmissione a 25dbm , aumentano la tensione di alimentazione (per sicurezza) ed effettuano la ricerca manuale dell'AP master. E..... finalmente eccolo!!!! Il segnale però è decisamente inferiore a quanto previsto. Si pensa di mettere mano al puntamento delle antenne, ma all'improvviso le batterie del pc ci abbandonano e senza questo è inutile mettere mano al puntamento. Ma la connessione, anche se non performante l'abbiamo. Dalla zona 8 riesco ad entrare in tele gestione sull'AP client posto su monte Ucia. Bene!! Non proprio tutto... Il livello del segnale è a -82dbm invece che -51dbm . Dove sono finiti i 31dbm ??? Inizia la ricerca.....

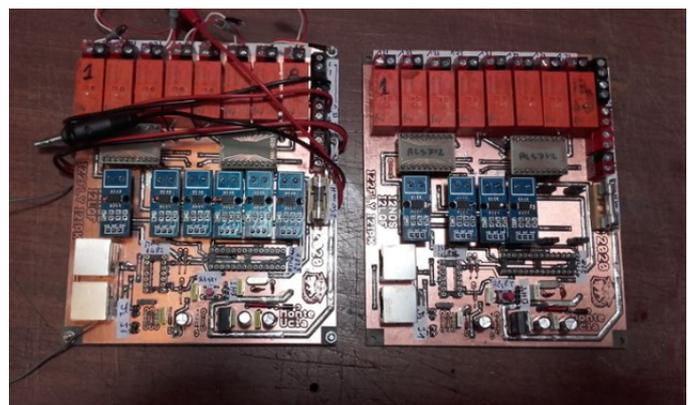
Sull'altro fronte iniziano ad arrivare i primi componenti necessari per lo slave3. Così I2IPK ci regala le prime foto dei pcb parzialmente assemblati.
