Progetto Monte Ucia

Aggiornamenti sul Progetto

Interventi sui beacon

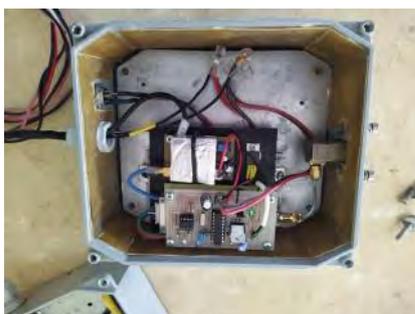
Figura 1: Beacon 10 GHz

Nei primi giorni di aprile Adelio IZ2DJP ha concluso la prima fase di aggiornamento dei beacon 10GHz e 24GHz. L'intervento era volto a ridurre i consumi e ampliare l'angolo d'irradiazione. Relativamente al primo punto ha utilizzato un solo oscillatore di riferimento per entrambi i beacon.

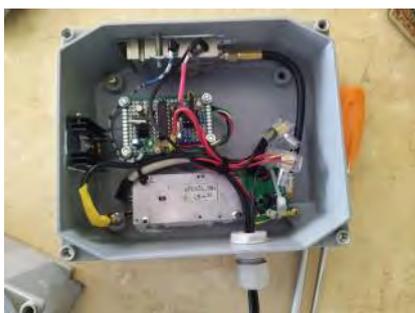
Figura 2: Beacon a 24 GHz

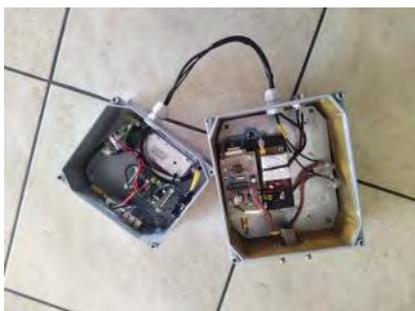
Figura 3: I due beacon interconnessi

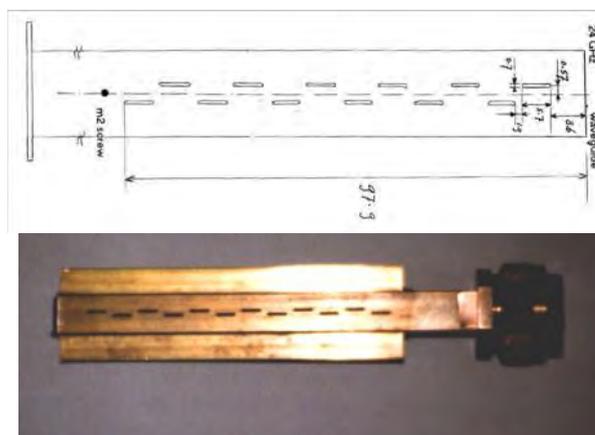
Figura 4: Antenna omnidirezionale PA0EHG - 24GHz

In merito all'angolo di irradiazione, dopo aver inizialmente pensato all'antenna omnidirezionale disegnata da PA0EHG (<https://www.pa0ehg.com/omni.htm>), Adelio ha deciso, per il momento, di trasmettere solo con la transizione.

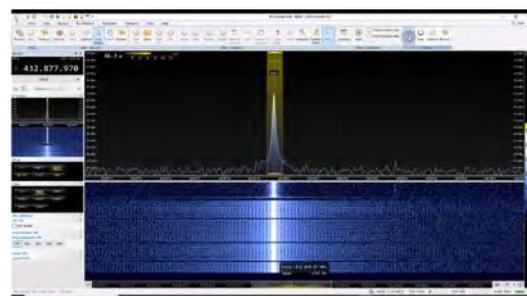
Figura 5: Ricezione a 10GHz da parte di IU4MES Carlo in polarizzazione verticale. Zona Bologna

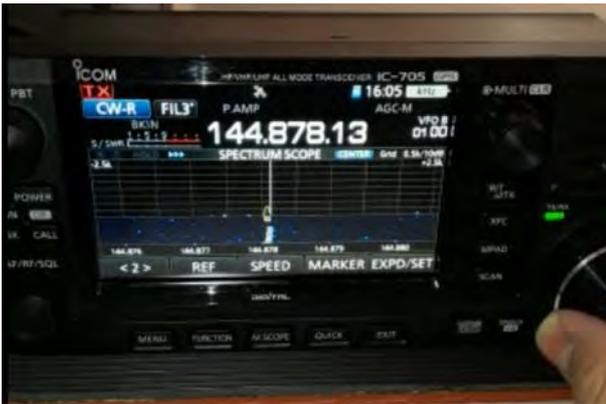
Figura 6: Ricezione a 10GHz da Rovigo

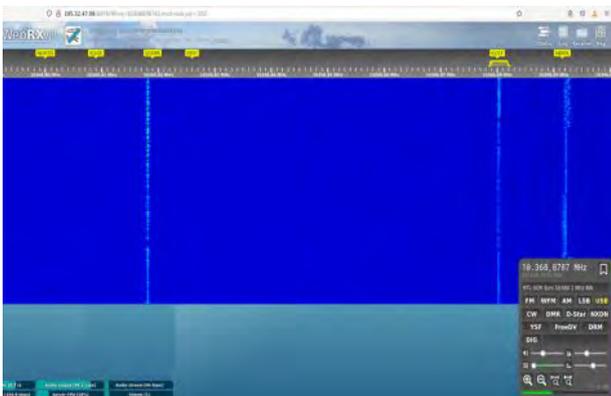
Ricezione nella postazione di IK1JNS ad Aquila di Giaveno (TO)

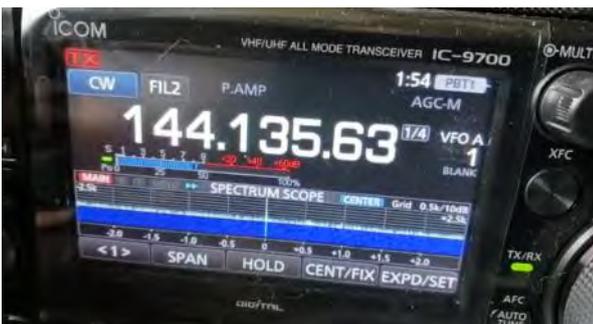
Figura 7: Ricezione 24 GHz a Milano

Figura 8: 24 GHz a Como

I 24 GHz sono stati ricevuti in zona Milano,

Ricordo le frequenze dei due beacon 10,368878 GHz e 24,048134 GHz.
