Voci dall'Ucia

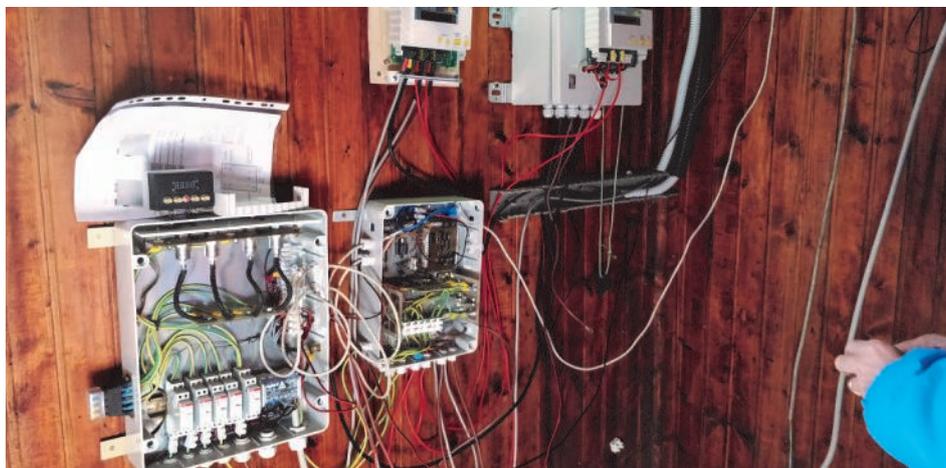
Ucia201810...: vista parziale del cablaggio di potenza, ancora mooolto sperimentale (!)

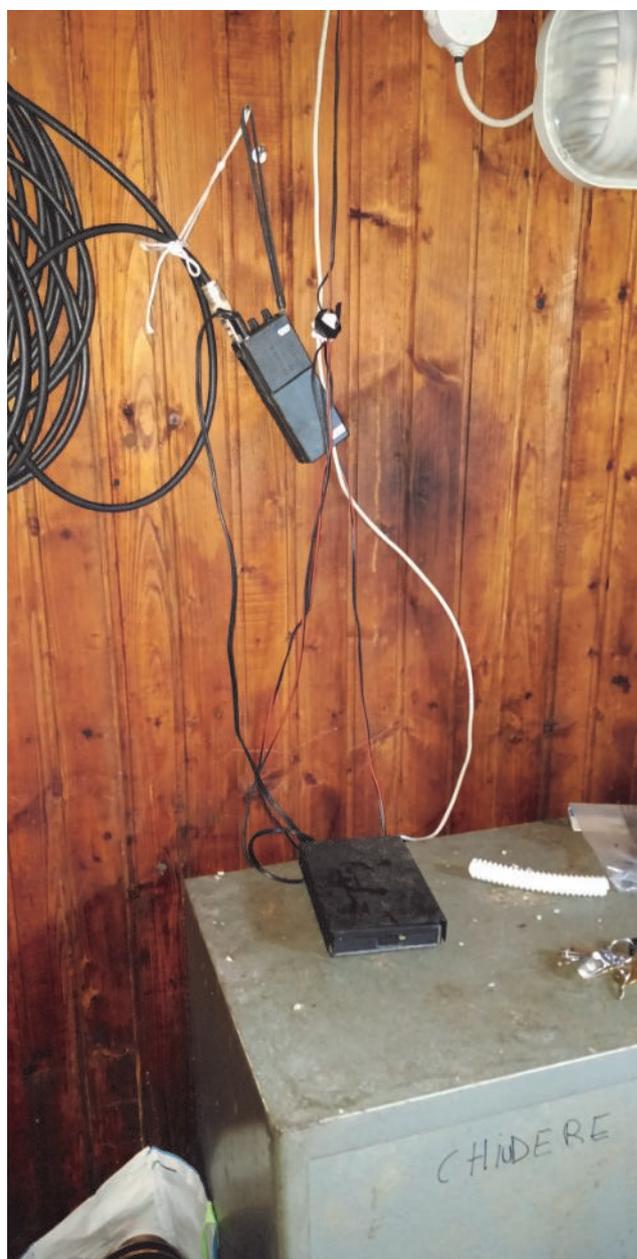
Ucia20180920...:IC2 per AX25 e computer centrale (la scatoletta nera sull'armadietto !)
